Denkmalschutz

Konserviert für die Zukunft

Für Laien sind die zahlreichen Schäden im grössten Kreuzgang der Schweiz beim Museum zu Allerheiligen in Schaffhausen kaum sichtbar. Doch eine umfassende Sanierung ist dringend nötig. Bis in den Herbst sind die Spezialisten noch am Werk.

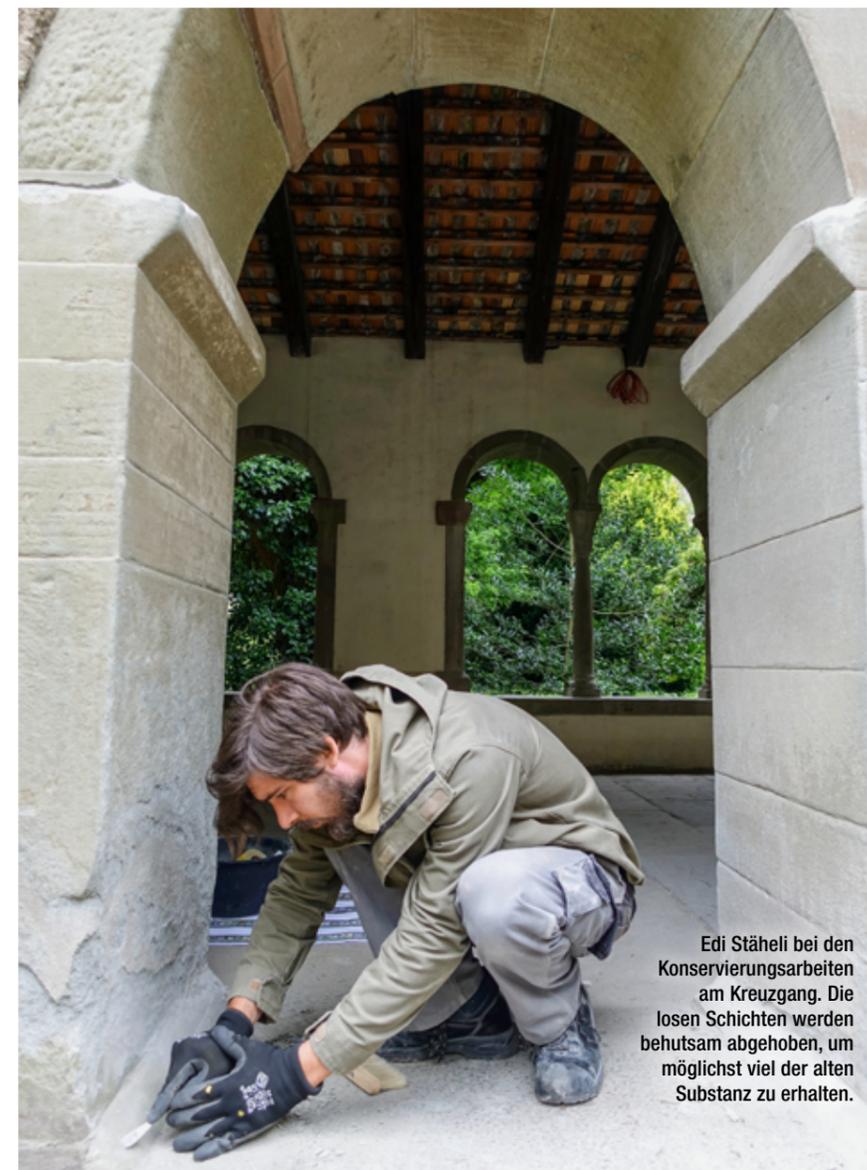
Edi Stäheli bei den Konservierungsarbeiten am Kreuzgang. Die losen Schichten werden behutsam abgehoben, um möglichst viel der alten Substanz zu erhalten.

Mit einer schmalen Lanzette, ähnlich einem Skalpell, werden die oberen, losen Schichten des Sandsteins abgehoben. Manchmal sind es Zehntelmillimeter, dann auch dickere Schichten, die vom Stein abbröseln. So wenig wie möglich greift der Fachmann in die intakte Struktur des Materials ein. «Die Oberfläche ist das Wertvollste eines jeden Bauwerks und Details. Deshalb versuchen wir, möglichst viel zu erhalten», betont Edi Stäheli. Behutsam streicht er mit einer weichen Bürste über die bearbeiteten Stellen. Der erste Schritt für die Konservierung ist getan. Viel weitere sind noch nötig, um den Kreuzgang für kommende Jahrhunderte erhalten zu können.

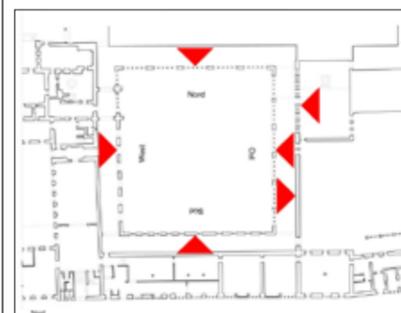
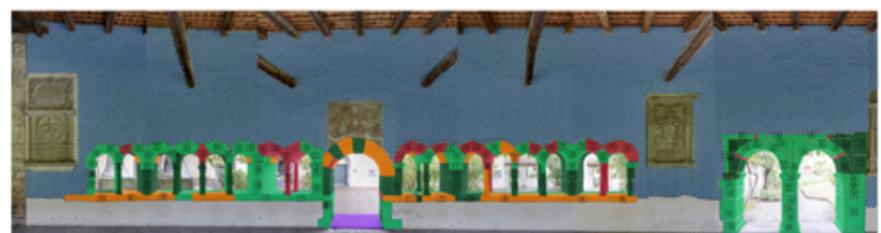
Kartierung der vorhandenen Bausubstanz

Auf der grossformatigen Kartierung (*Ausschnitte unten auf dieser Doppelseite*) werden die Gesteinsarten farblich unterschieden. Der älteste erhaltene Rorschacher Sandstein stammt aus dem Mittelalter. Mit dem gleichen Material wurden die Restaurierungen in den Jahren 1903 bis 1908 und nochmals 1965 Ergänzungen vorgenommen. Auch roter Schilfsandstein wurde

Auf den Plänen (im Bild die Rückwand des Kreuzgangs Ost) wurden die verschiedenen Steinarten farblich markiert. Nur der dunkelgrüne markierte Rorschacher Sandstein und der orange eingezeichnete rote Sandstein stammen aus dem Mittelalter.

bereits im Mittelalter verbaut. Er kam auch bei den Arbeiten 1903 wieder zum Einsatz. Zudem fanden die Experten im Kreuzgang einen bunten Mix von Bauelementen aus Muschelkalk, Jurastein, Kalkstein, Jurakalk und Granit, im Westflügel gar Fensterbänke in Kunststein vor.

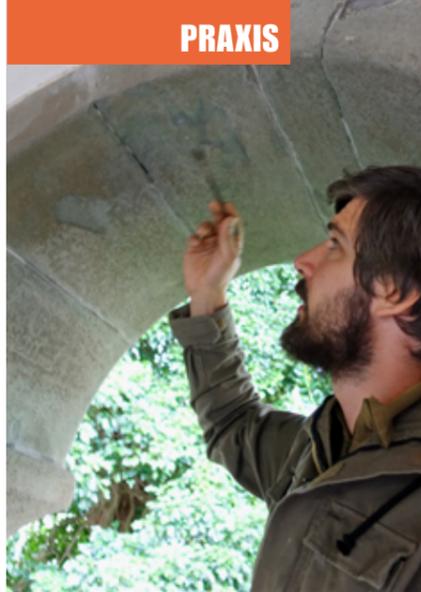
Der Stein ist weich und platzt ab. Mit Kieselsäure-ethylester wird anschliessend verfestigt.

Um solche drastischen Massnahmen zu vermeiden, setzten die Restauratoren heute moderne Techniken ein. Nachdem alle losen Schichten mit der Lanzette beseitigt wurden, wird die Materialoberfläche mit Kieselsäureäthylester verfestigt. Sandstein ist offenporig. Die Flüssigkeit dringt bis zur Sättigung ein, bindet ab und «verkieselt» dabei. Der Fachmann erkennt aus Erfahrung, wie viel Materialgabe nötig ist. Das Verfestigen ist stark wetterabhängig. Der Sandstein muss möglichst langsam austrocknen. «Das Material sollte so für die kommenden 20 bis 30 Jahre gefestigt sein. Dann kann wieder aufgespritzt werden.»

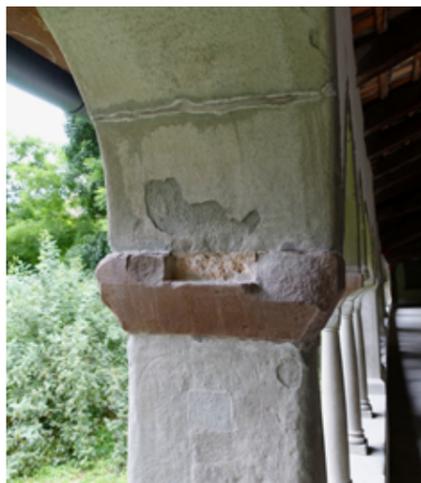
Lose Schichten der Fensterbögen werden entfernt und grössere Fehlstellen aufgefüllt.

Grosse Fehlstellen, die vor allem in den Bänken und unteren Bereichen der Säulen auftreten, werden mit Mörtel ausgeglichen. Nach diesem «Flicken» wird mit einer Lasur retuschiert, die Edi Stäheli sorgsam aufputzt. Das Ziel ist, dass der Laie nicht sofort erkennt, dass hier ausgebessert wurde. Doch nicht immer ist dies möglich. Das notwendige Flickwerk am Stein gehört zum Kreuzgang wie auch die Beschädigungen und Kratzer, die im Laufe der Zeit von den Besuchern verursacht wurden. Dagegen sind die Restauratoren fast machtlos, viele werden als Zeugnis der Geschichte des Bauwerks erhalten bleiben, wie sie vorgefunden wurden. Findet der Restaurator hingegen bisher unsichtbare und deshalb nicht im Konservierungsplan vorgesehene Fehlstellen unterhalb der intakt scheinenden Steinoberfläche vor, wird versucht, den Stein in seiner Ansicht zu erhalten. Die Poren werden ausgeblasen und die Hohlräume mit Mikrozement mittels Injektion partiell ausgegossen.

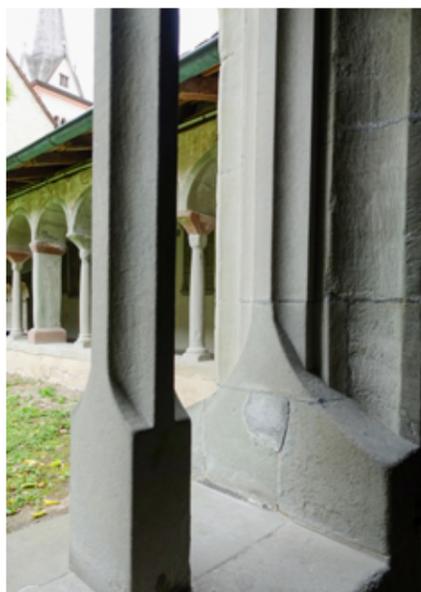
Deutlich sind alte Ausbesserungen zu erkennen. Sie bleiben sichtbar, werden farblich retuschiert.

Nach der Säuberung des Steins beginnt die Konservierung. Frühere Ausbesserungen und Sanierungsversuche sind gut sichtbar. Viele der Arbeiten sind relativ neu, vor allem bei der letzten grossen Restauration von 1903 bis 1906 wurde umfangreich gearbeitet. «Der Restaurator war wahrscheinlich mit einer grossen Mannschaft am Werk. Sie haben sich sehr bemüht, doch vieles würde man heute sicher anders machen», meint Stäheli. Damals wurden zahlreiche Bauteile aus grauen Rorschacher und roten Schleitheimer Sandstein ausgetauscht.

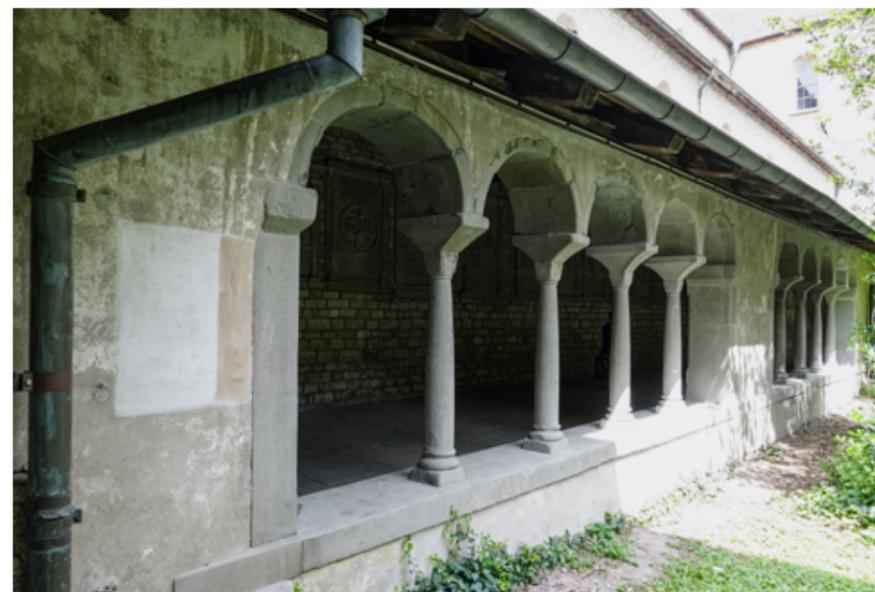
Nach der Konservieren werden die Aussenmauern des Kreuzgangs gestrichen. Zuvor wurden Farbproben angefertigt, um sich möglichst nah an das originale Erscheinungsbild anzunähern.

Innerhalb des Jahres sollen die kompletten Arbeiten abgeschlossen werden, bei denen neben der Konservierung der Sandsteinelemente und Instandsetzung der Putzflächen auch die äusseren Wandflächen zum Kreuzgarten farblich aufgefrischt werden müssen. Diese Arbeiten wird ein anderer Fachbetrieb nach Fertigstellung der

Konservierungsarbeiten ausführen. Erste Farbmuster wurden bereits auf den Mauern erstellt.
